Подогрев бокса монитора

Подогрев емкости и трубопровода

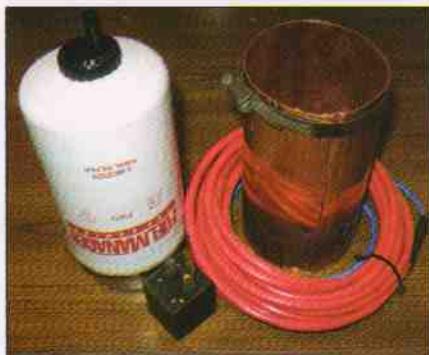
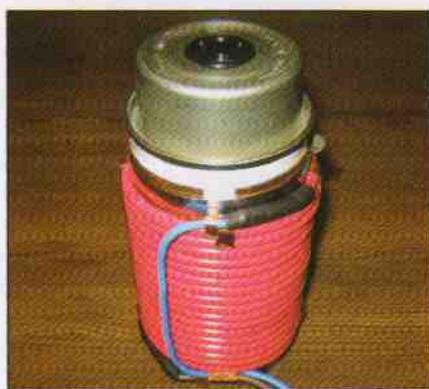
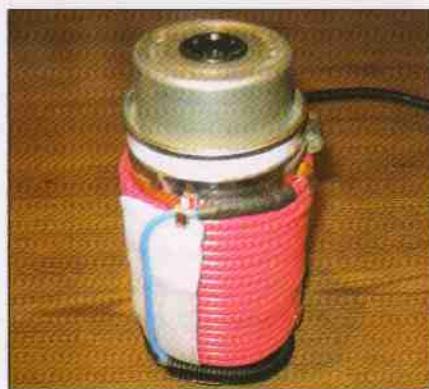
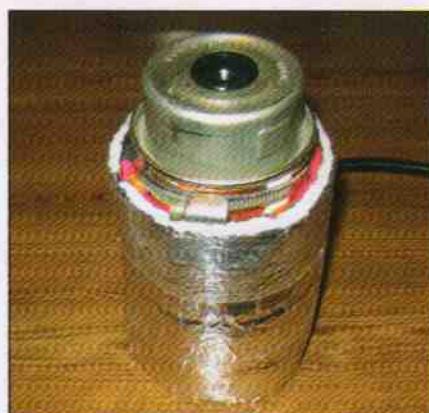
Фото 1-4

лоизоляцию и нагревательный элемент нужно было поместить в существующую конструкцию: тыльная и боковые стенки бокса утеплялись экструдированным пенополистиролом толщиной 20 мм, а внутри бокса по периметру тыльной стенки укладывался саморегулирующийся кабель Devi-Pipeguard™ 25/33.

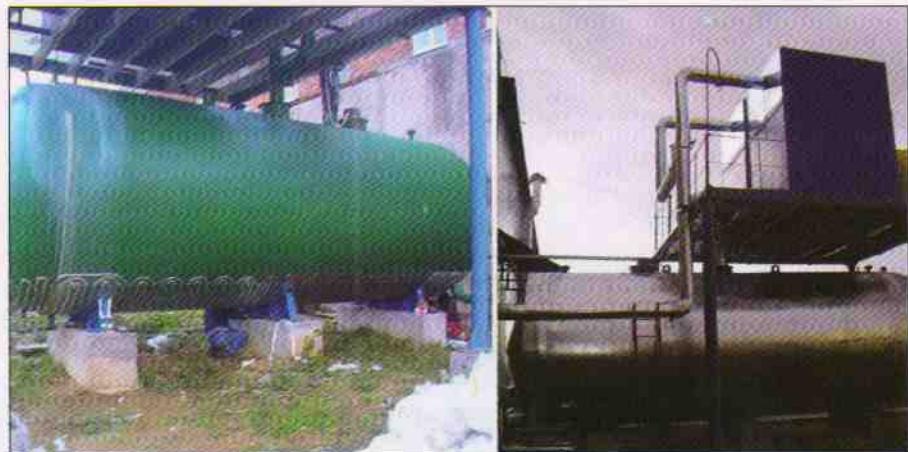
Фото 5

Перед партнером DEVI в Хмельницком, компанией «Алеко-Д», стояла задача прогреть емкость и трубопровод Калушского трубного завода до +15 °C при наружной температуре -30 °C. Особенность системы в том, что при рабочем процессе жидкость закачивается в емкость, которая собирает ее при температуре +80 °C и охлаждает до +15 °C. Фактически поддерживать заданную температуру необходимо только при остановке технического процесса.

Сложность обустройства заключалась в том, что емкость объемом 80 м³ периодически могла быть наполнена жидкостью на одну четверть. В связи с этим, чтобы избежать перегрева нагревательный кабель был размещен в нижней части емкости.
